# *Nordingrå gamla kyrka*

*1000 års historia*

Lars Högberg 2016

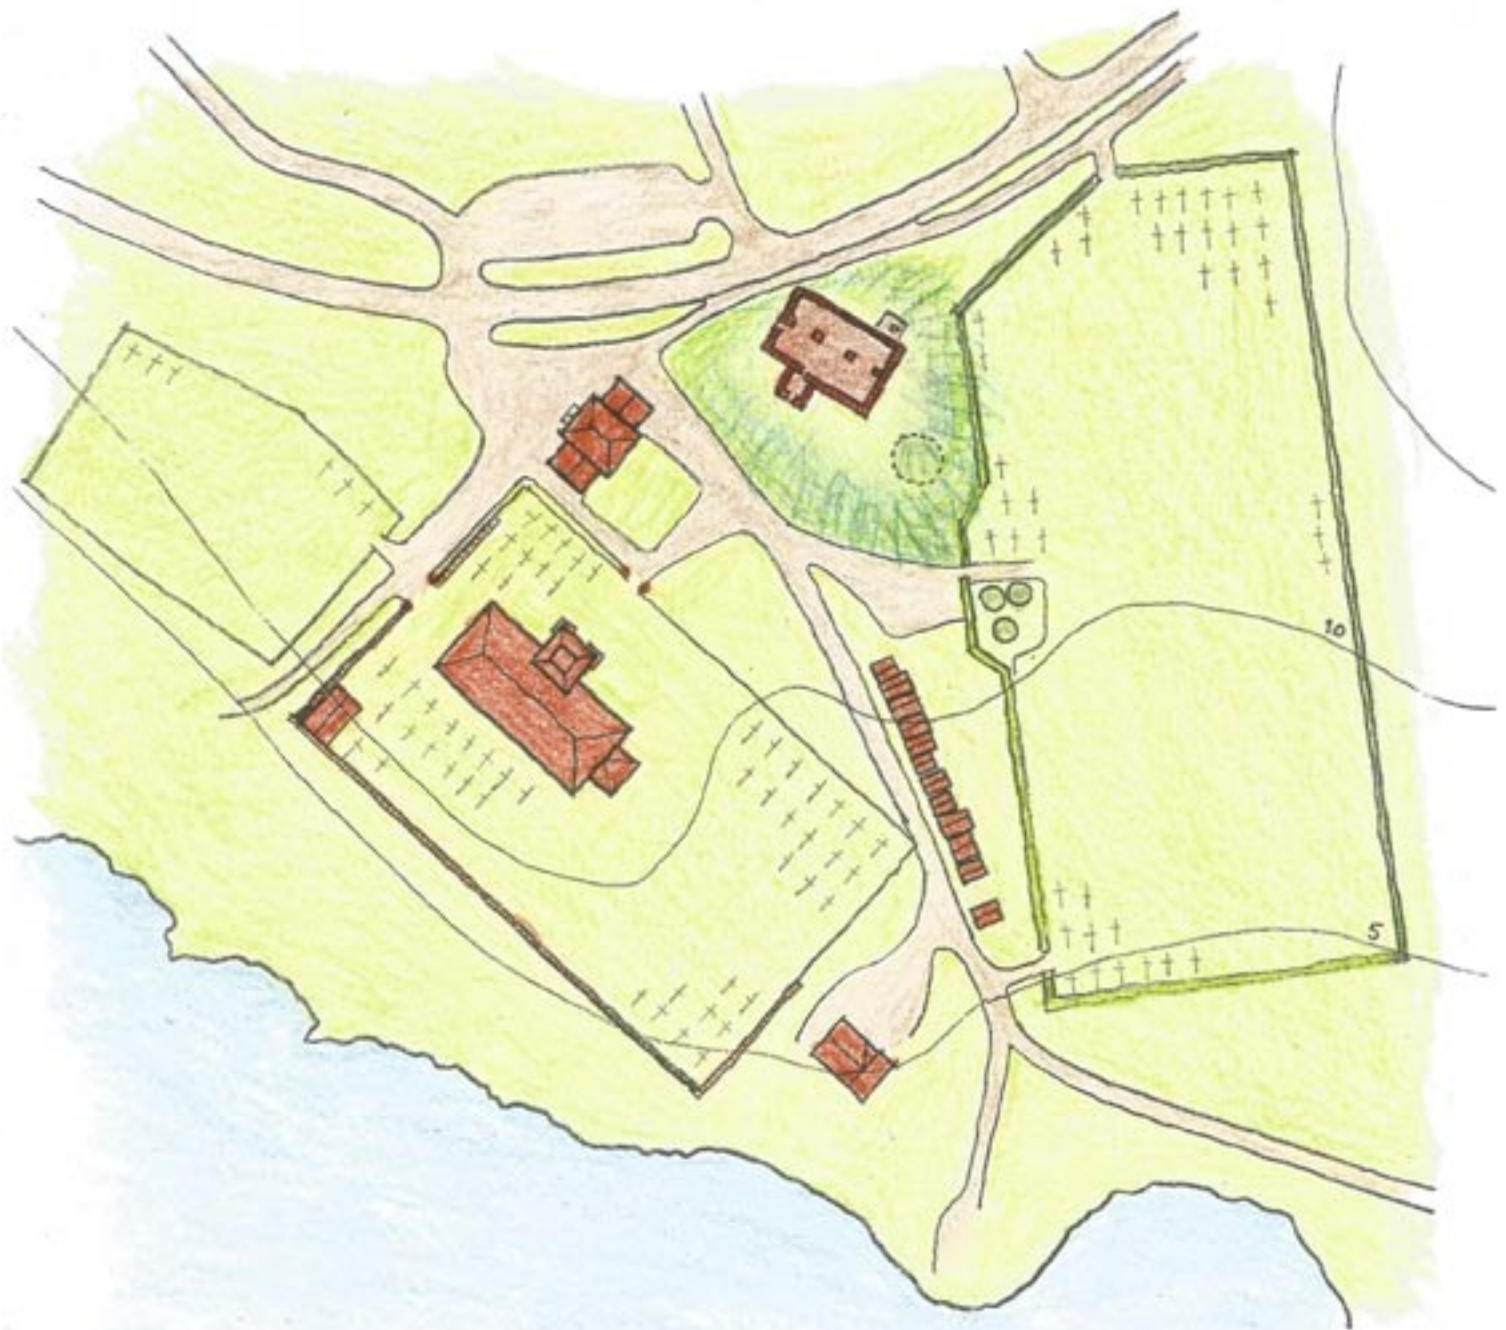
## Nordingrå kyrkplats idag

Nordingråvallen är den centrala platsen i Nordingrå med en kulturell kontinuitet under 1000 år. Idag ligger kyrkan vid Vågsfjärdens strand, en av de vackraste kyrkplatserna i landet och med en unikt vacker kyrkobyggnad med tornet placerat på ena långsidan. Här finns också 12 kyrkstallar bevarade på den ursprungliga platsen. Den monumentala medeltida kyrkoruinen med en mycket spännande historia har grävts ut och rekonstruerats. Slutligen finns också 3 eller 4 gravhögar kvar från vikingatiden invid kyrkogården.

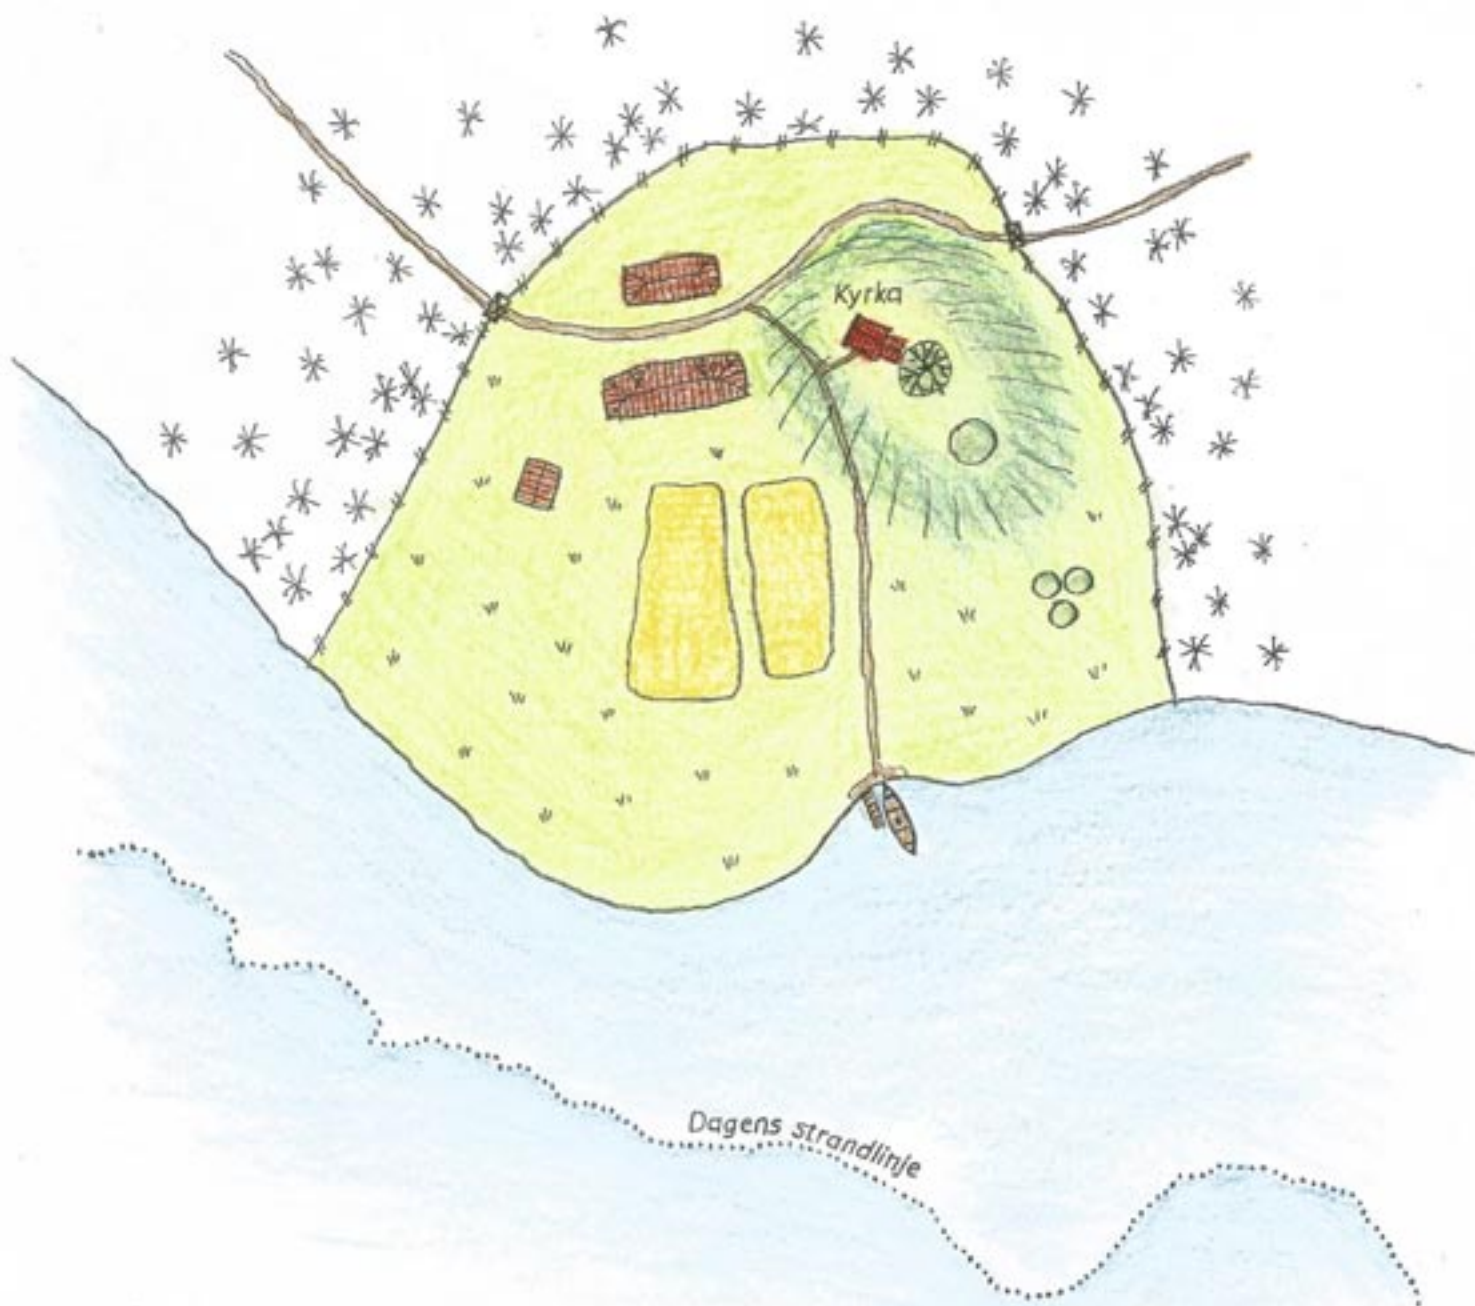
## Nordingrå kyrkplats för 1000 år sedan

Så här kan kyrkplatsen ha sett ut år 1050. Havsytan är 8 m högre än idag. På platsen ligger en vikingagård, Våge. Gårdens långhus omges av åkertegar, slättermarker och skogsbete för djuren. Vid stranden ligger drakskeppet. I sluttningen ligger gravhögarna över gårdens tidigare generationer. På den lilla kullen är kult- och tingsplatsen. Ett stort träd minner om offerceremonierna till Njord. Nu står här en liten kristen träkyrka. Hövdingen i Våge är den förste i bygden att anamma den nya religionen. Det är i regel bygdehövdingarna som först anpassar sin tro till den rådande trosuppfattningen i Europa.

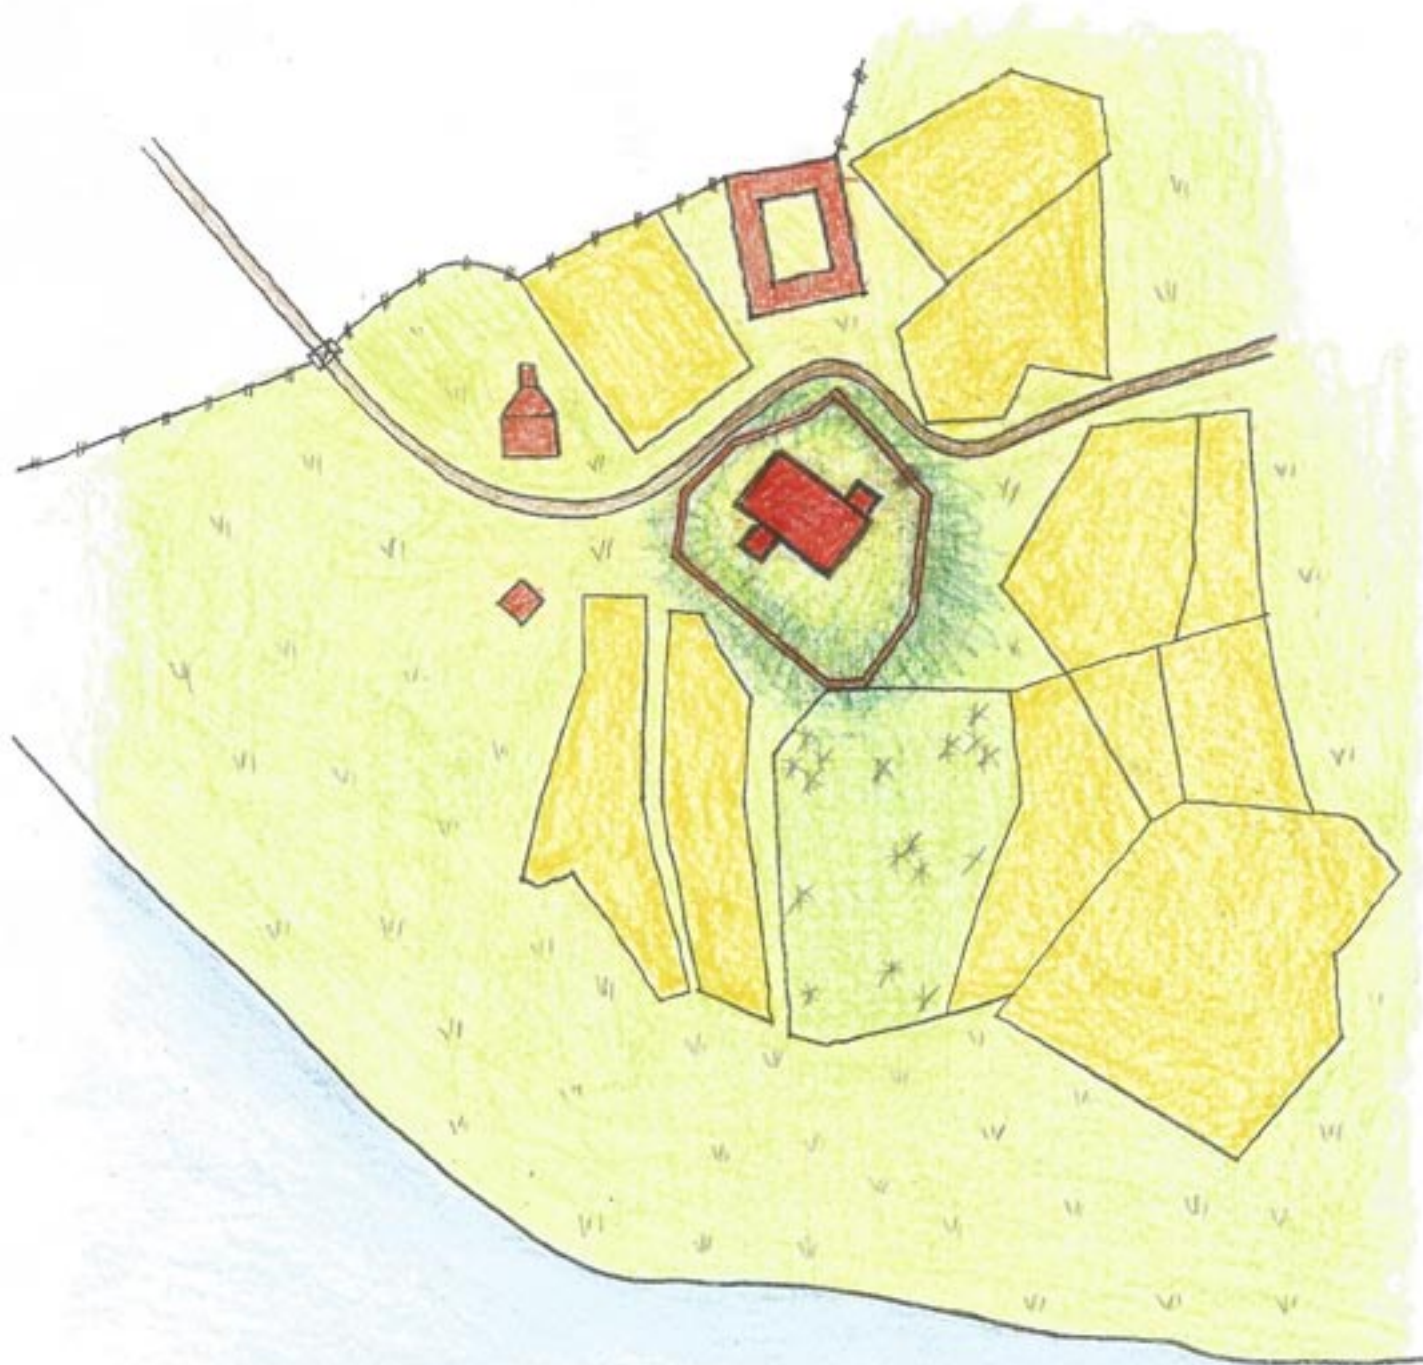
## Nordingrå kyrkplats år 1701

Så här ser kyrkplatsen ut på den äldsta kartan. Här ligger den gamla kyrkan omgiven av sin bogårdsmur. Den smala landsvägen slingrar sig runt kullen. Prästbordets åkertegar ligger runt om och på andra sidan vägen ligger prästgården och troligen en klockstapel.

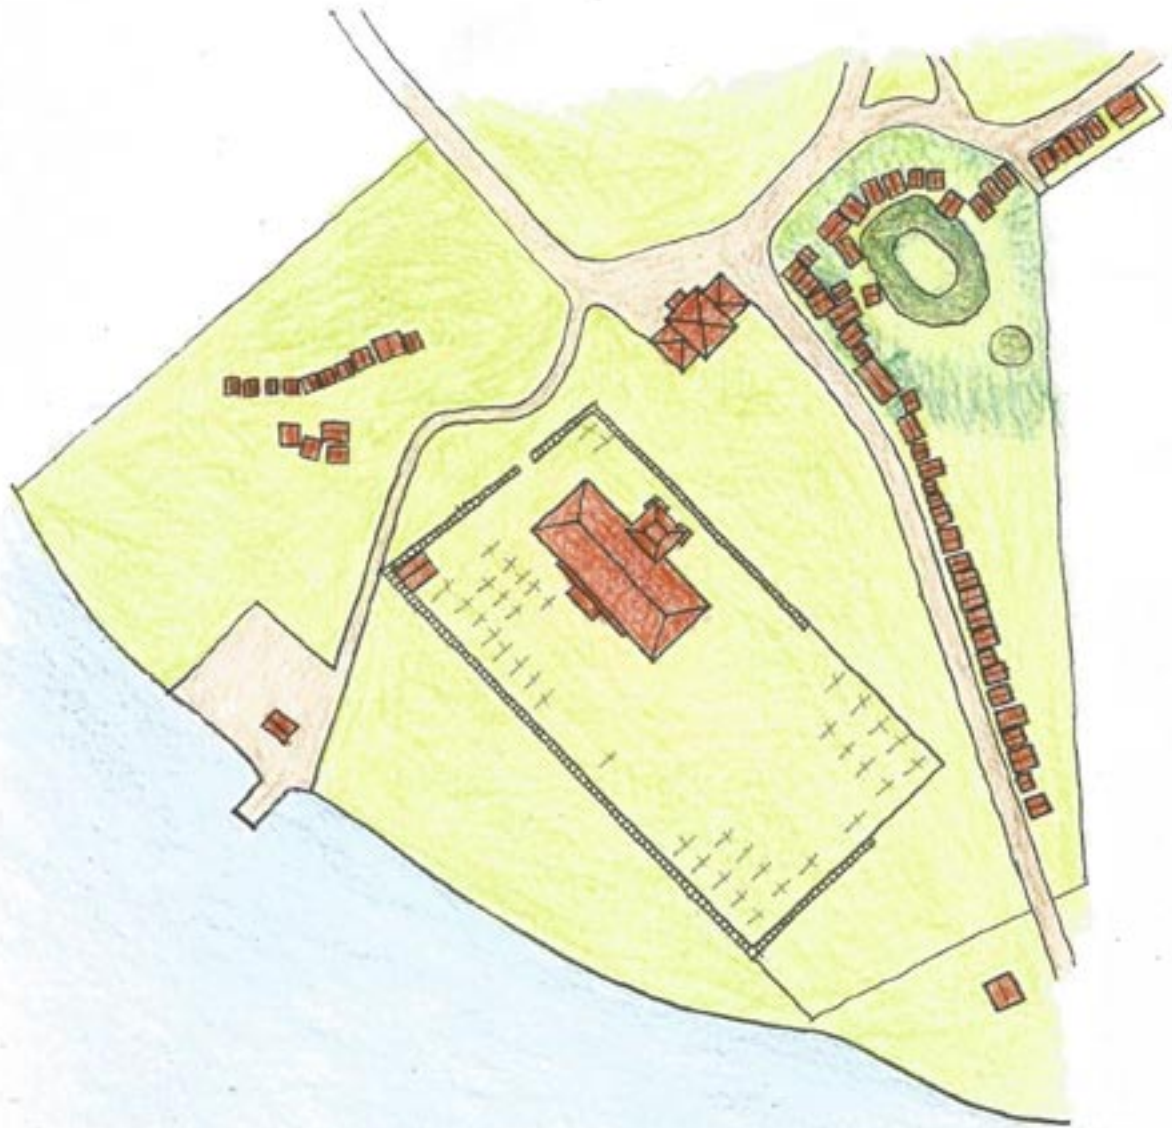
## Nordingrå kyrkplats år 1908

Så här ser det ut på en karta från 1908. Den nya kyrkan är byggd och den omges av en mängd kyrkstallar, som mest 70 stycken. Vägen har breddats, men löper fortfarande som på 1700-talet. Sockenstugan har tillkommit invid landsvägen. Den gamla kyrkan är raserad och markeras som en jordvall. Lantmätaren har också ritat in en gravkulle invid ruinen.

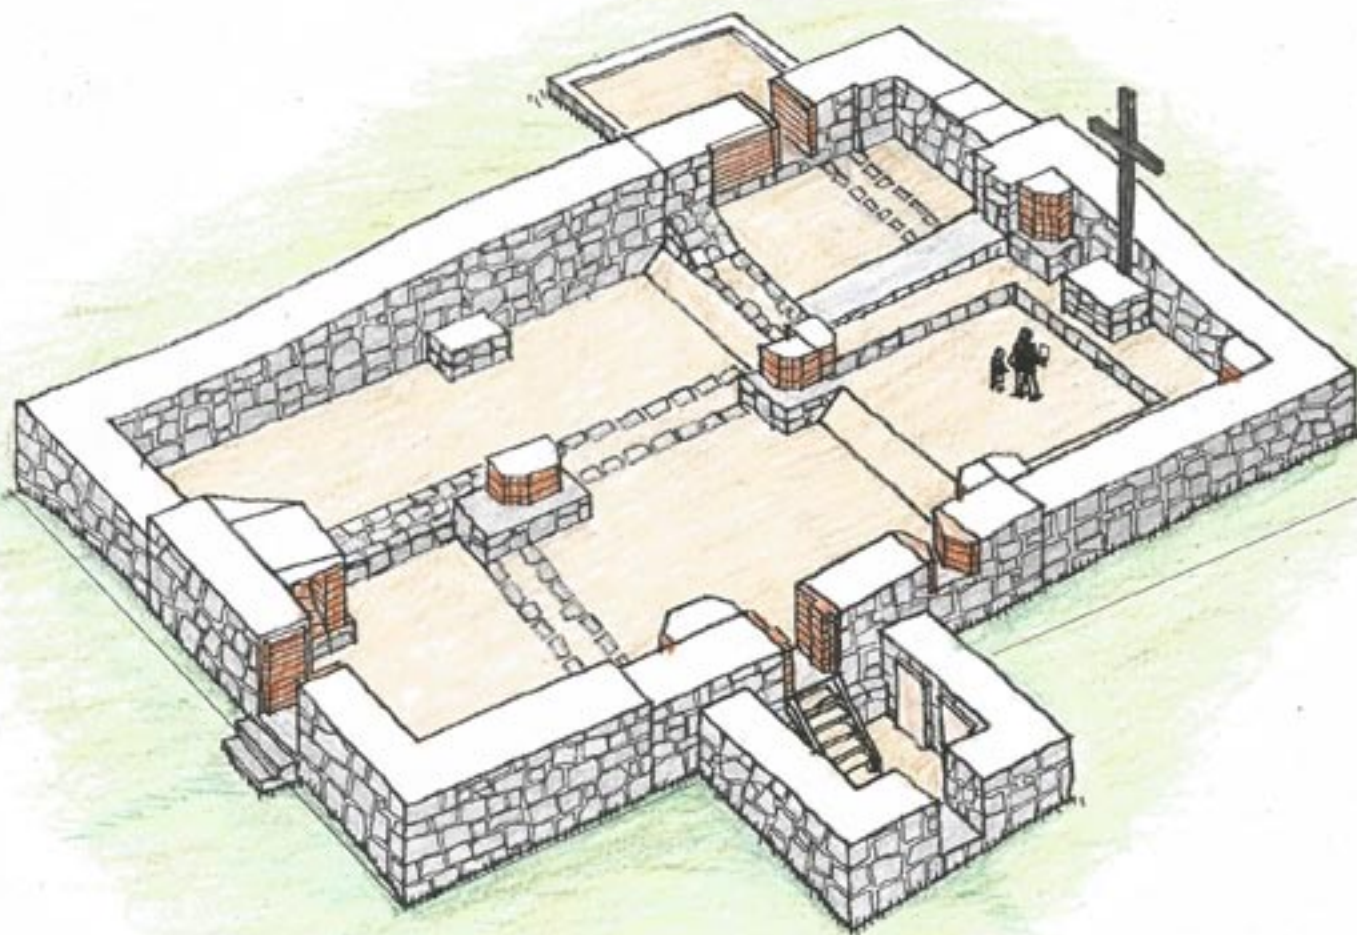
## Gamla kyrkan idag

Så här ser den gamla kyrkoruinen ut idag efter landsantikvarie Bo Hellmans utgrävning och rekonstruktion 1938-39. Vid utgrävningen gjordes många fynd, bl a 280 skelett, 837 mynt från 1300-1800-tal, radbandspärlor, blosshållare och krucifix. Mynten hjälper till att datera byggnaden. Så sent som för några år sedan gjordes en upptäckt på Hembygdsgården av en mängd mynt som blivit kvar från utgrävningen.

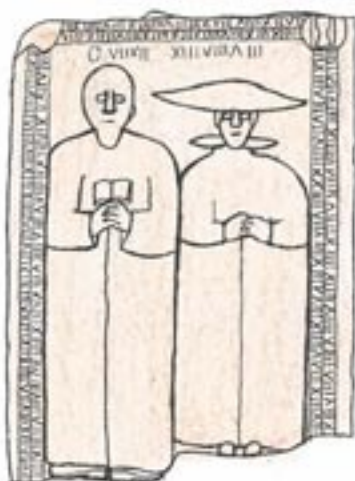
I vapenhuset är uppställda sju gravhällar från präster som begravts under kyrkgolvet under 1600- och 1700-talen. Speciellt vacker är hällen över prosten Nicolaus Bozaeus och hans hustru Christina Christiansdotter. Tyvärr är de flesta hällarna sönderslagna efter taksraset på 1700-talet.

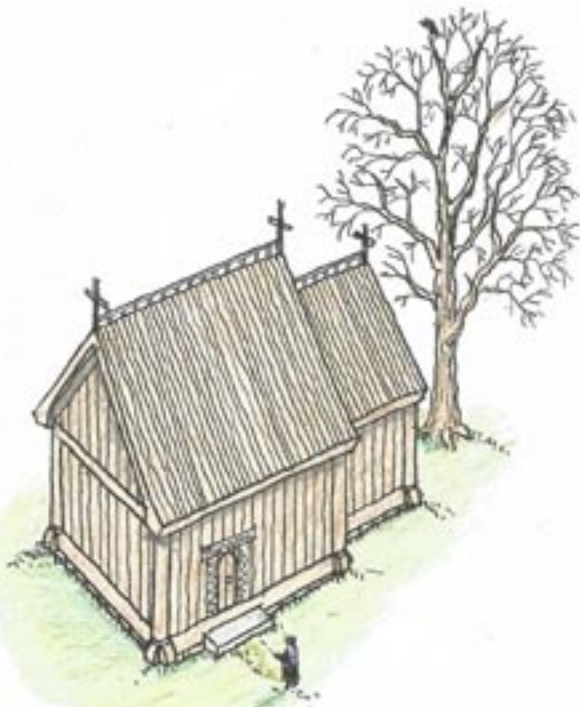
### Kyrkan år 1050

En tänkbar första kyrka. En liten stavkyrka för vikingahövdingens familj och hans lilla församling, byggd på den tidigare hedniska kultplatsen. Bakom koret står det gamla kult-trädet. En rekonstruerad stavkyrka finns att se på Mannaminne.

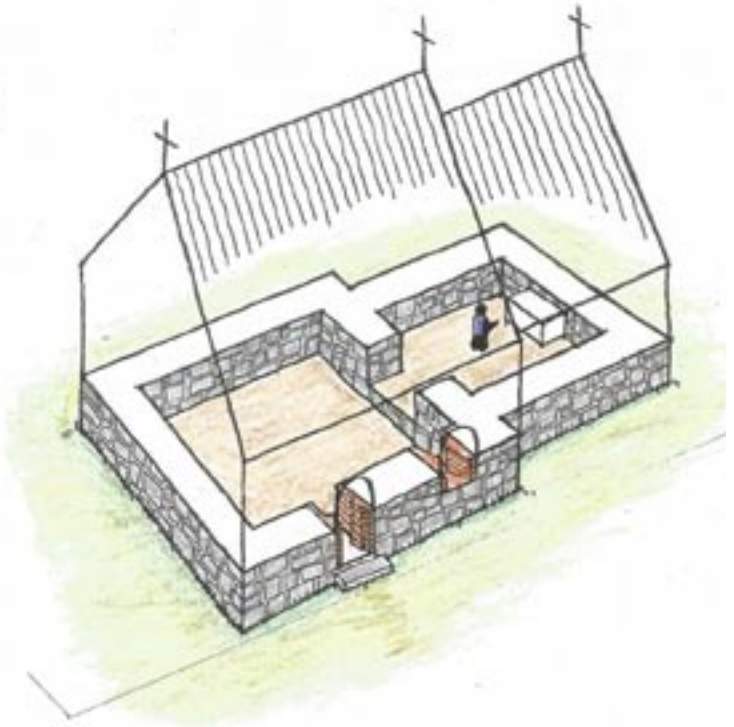
### Kyrkan år 1200

När kristendomen blev allmän ålades allmogen att bygga kyrkor av sten på bygdens gamla mötesplats. Kyrkorna hade alla samma utseende, ett litet, mörkt och kallt långhus för den stående församlingen och ett smalt, avskilt kor, där prästen höll mässan på latin.

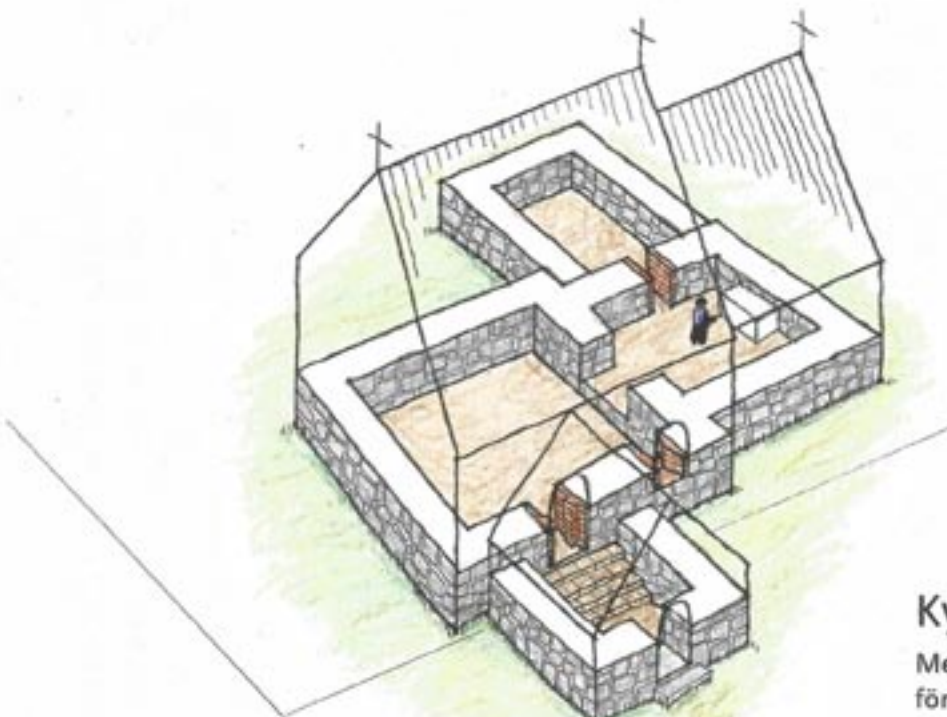
### Kyrkan år 1300

Med tiden byggdes en sakristia för prästens och kyrkans utstyrsel och ett vapenhus att lägga vapnen i.

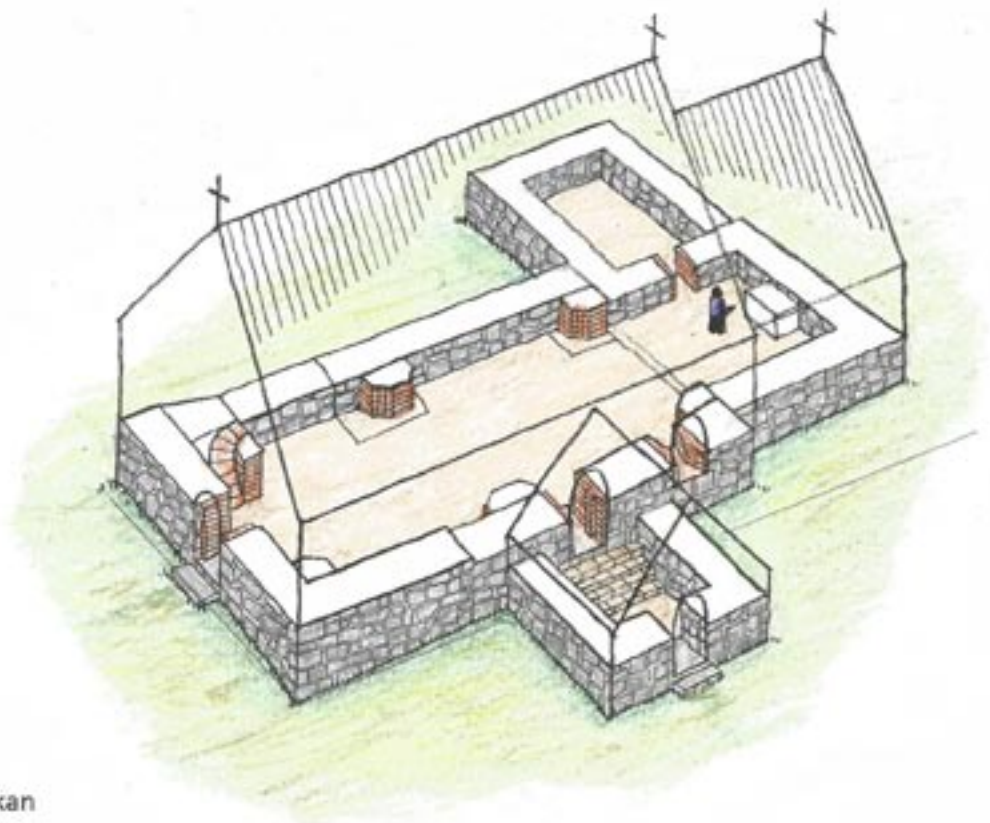
## Kyrkan år 1350

Församlingen växte och kyrkan måste göras större. Långhuset förlängdes mot väster och fick en ny ingång. En läktare med trappa byggdes längst bak i långhuset. Samtidigt byggdes pelare och målade valv av tegel. Koret öppnades mot långhuset och församlingen kunde mer aktivt delta i gudstjänsterna.

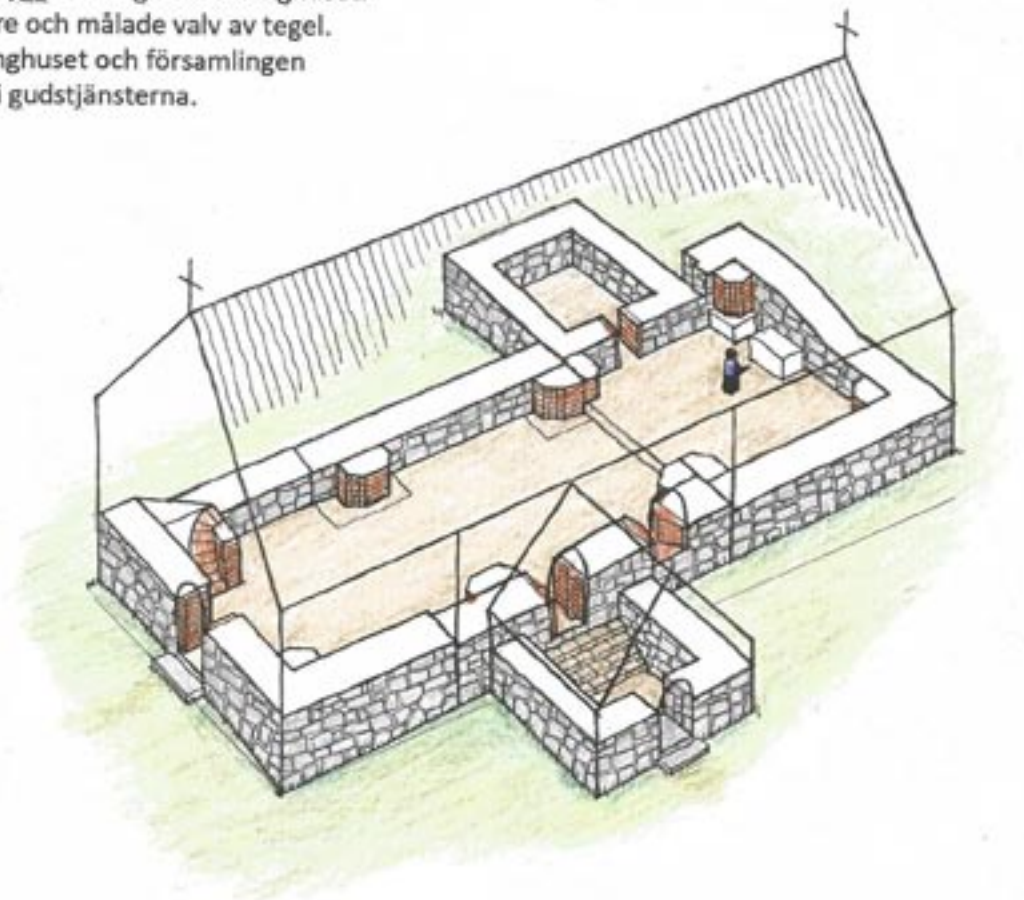
## Kyrkan år 1400

Dags för nästa ombyggnad. Koret breddades till samma bredd som långhuset och försågs också med pelare och valv av tegel. Sakristian blev därför lite mindre.

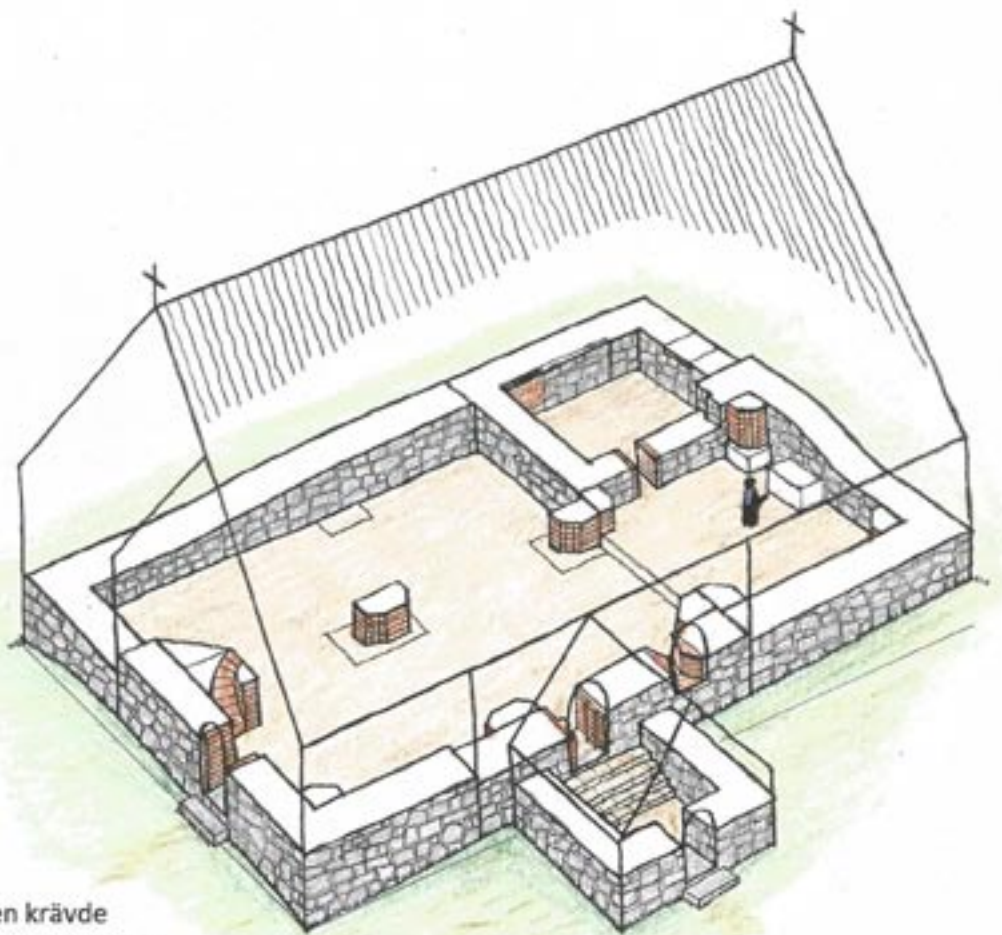
### Kyrkan år 1450

Den allt större församlingen krävde ytterligare utbyggnad. Den gamla ytterväggen revs och hela långhuset breddades. Bara tegelpelarna blev kvar att bära takvalven. Sakristian blev på detta sätt inbyggd i kyrkan. Nu var den Norrlands största medeltidskyrka.

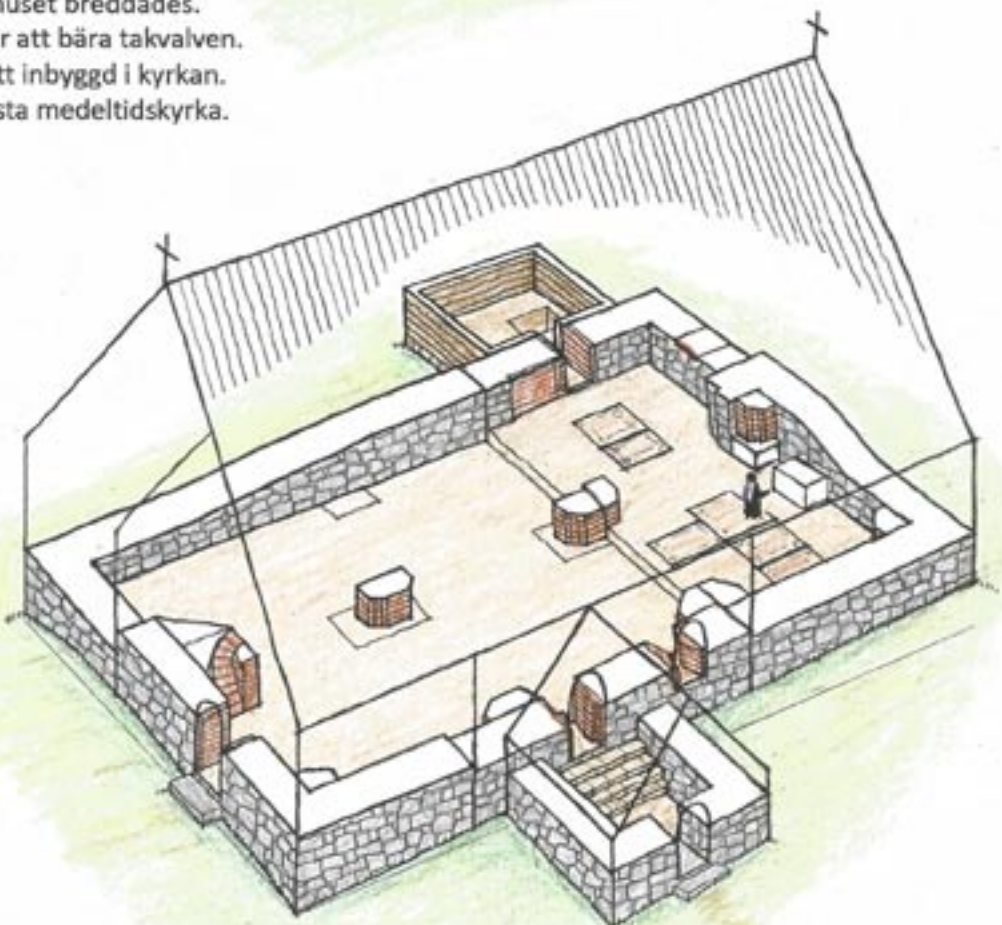
### Kyrkan år 1680

Den sista ombyggnaden var att den gamla sakristian revs och utrymmet infogades i kyrksalen. En ny sakristia av trä byggdes utanför norra långväggen. Men nu var byggnadskonstruktionen ansträngd till bristningsgränsen. I slutet av 1700-talet störtade ett takvalv ned, vilket medförde bygget av en helt ny kyrka år 1818.
